## 松代藩鐘楼の歴史

## 建物の概要

## 保存修理工事の概要

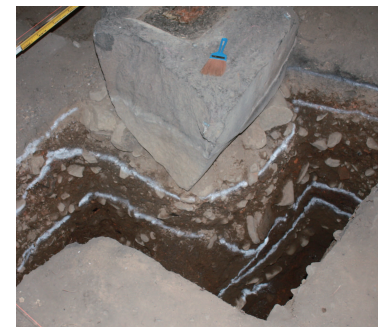
主柱礎石 検出状況

調査では、建物解体前に礎石周辺部、外周石積み等を確認し、建物解体後に礎石下部の基礎構造を確認しました。また、鐘楼基壇造成前の埋蔵文化財（松代城下町跡）遺構については、往時の生活面と想定される被熱面を一部確認し、遺構検出面を保護した上で埋め戻しています。

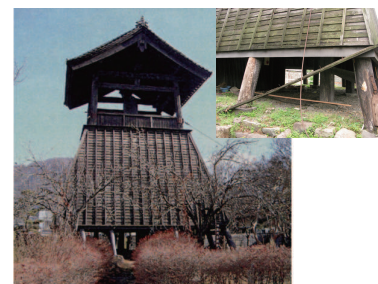
構造上、雨水のあたる側柱及び下見板は腐食しやすく、何度も修理しているため、格子やハシゴ、床板など大部分の部材が明治時代以降の後補材で、江戸時代の当初材と推察されるのは、主柱と小屋組み、一部の側柱に限られています。

整備前の鐘楼

保存修理工事では、腐朽した部材や後世に加えられた鉄板巻きや補強ワイヤーなどを撤去し、江戸時代の部材を可能な限り再利用することにより、歴史的景観を保全することとしています。また来訪者が鐘楼に登れるよう構造補強を併せて実施しています。

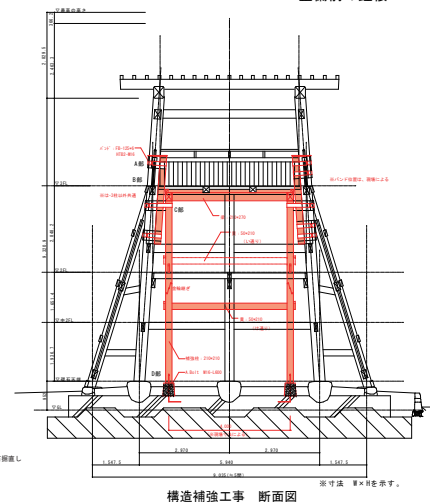
構造補強工事 断面図

なお今回の工事では、主柱や胴差が予想以上に腐朽していたため、文化財保護審議会の指導のもと、構造補強を追加しています。
