史跡大室古墳群

平成 24 年度古墳見学会 資料

大室 33 号墳 発掘調査実施状況

長野市教育委員会
大室古墳群保存会

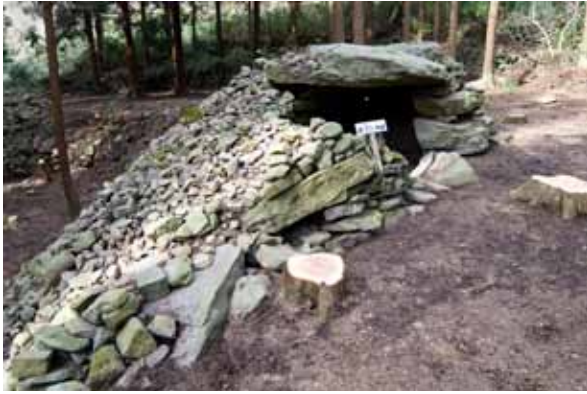
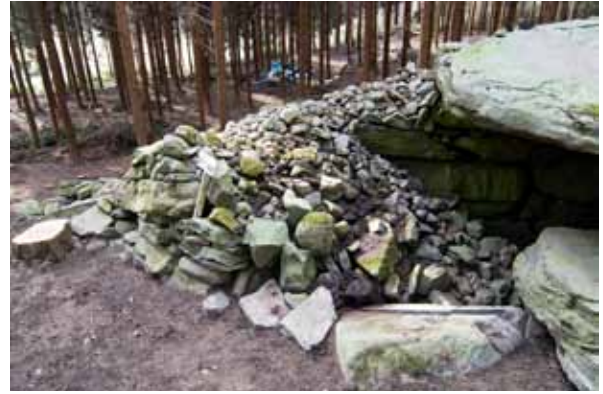
H23-01 区では、石室開口部前面に石積みが構築され、裏込めの石材が石室内に流入している状況でした(写真 1・2 参照)。石積みを解体し、石室内に流入した石材を除去すると、右袖部と羨道側壁が確認されました。これまで 33 号墳では石室の袖構造が不明であったため、右袖部及び羨道右壁が確認できたことは大きな成果となりました。ただし、左側は袖部・羨道部ともに残存状況がよくなく、構造を特定することはできませんでした。

写真1 33号墳 H23-01区 調査着手以前

写真2 33号墳 H23-01区 調査着手以前

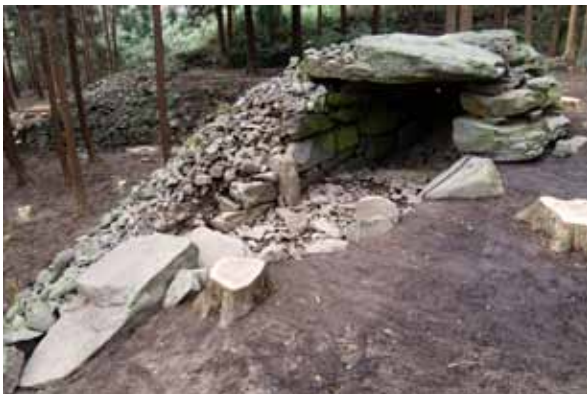
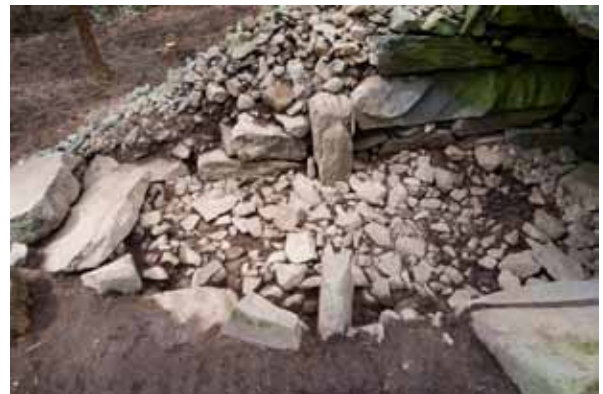
写真3 33号墳 H23-01区 調査実施状況

写真4 33号墳 H23-01区 調査実施状況

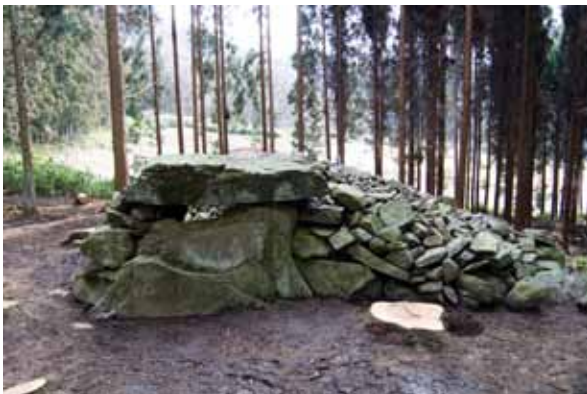
H23-02 区では、露出した石室奥壁の西側に構築された近代以降の石積みを解体・撤去しました。墳丘に接して石積みが行われおり、裏込めの充填はありませんでした。石積み内部からは墳丘が確認されています。

写真5 33号墳 H23-02区 調査着手前

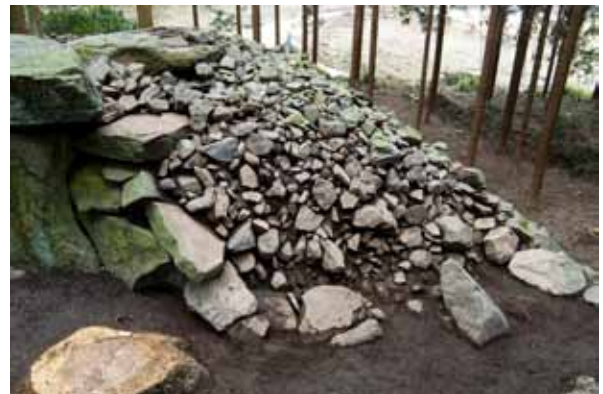
写真6 33号墳 H23-02区 調査実施状況

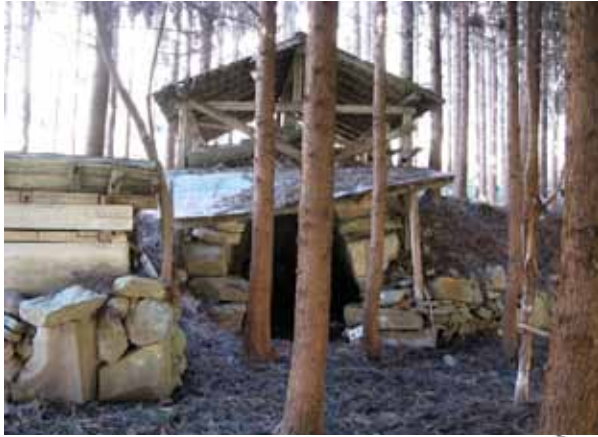
31号墳は、2001(平成13)年に墳丘測量・横穴式石室実測・試掘確認調査が実施されています。この結果、横穴式石室を埋葬施設とする直径約14mの円墳であることが判明しています。また、試掘確認トレンチでは墳丘盛土層が確認されており、大室古墳群では珍しい盛土層であることがわかっています。この調査結果に基づき平成24年度に保存修理を計画しましたが、31号墳では横穴式石室上に小屋組みが架設され、石室開口部西側にコンクリート構造物が設置されていました。このため、保存修理に先立ち、これらの付設物を解体・撤去し、どの程度、破壊が及んでいるのかを確認するため、発掘調査を実施しました。

写真7 31号墳 調査着手前

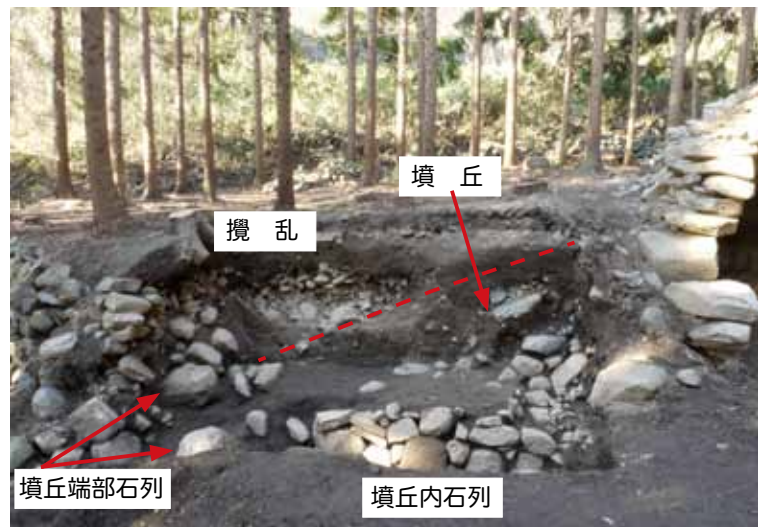
石室上に架設された小屋組みは柱等の打ち込みがない仮設物であったため、設置による破壊は認められませんでした。このため、清掃調査によって調査は完了しました。横穴式石室開口部西側のコンクリート構造物については、墳丘を掘り込んで設置されていたため、発掘調査を実施しました(写真8参照)。壁面では石材をほとん

ど含まない墳丘盛土層が確認されました。固く叩き締められた盛土層は大室古墳群では非常に珍しい構造となります。また、調査区の西端部では墳丘盛土層の延長線上に比較的大ぶりの石材が列をなして検出され、墳丘端部付近を巡る石列とみられます。

調査区の底面では、コンクリート構造物の基礎として設置された石材下より、直線的に延びる石列が確認されました。この石材は古墳築造ベース面とみられる暗褐色土層上に積み上げられていることから、本墳築造の第一段階で構築された石列と捉えられ、墳丘最下段の水平面を造成するとともに石室裏込めを抑える役割を持っていたと考えられます。

写真8 31号墳 コンクリート構造物撤去地点 調査実施状況

31号墳・33号墳は以上の調査所見を加え、保存修理を実施する予定です。
