国史跡 大室古墳群 古墳見学会 資料

平成 25 年 11 月 9 日 (土)
長野市教育委員会文化財課
大室古墳群保存会

大室古墳群について

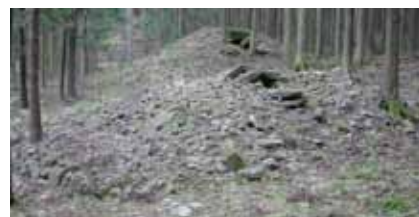
積石墳丘に合掌形石室が残る168号墳

168号墳

合掌形石室がよく残されており、大室古墳群を代表する古墳の一つとして知られています。墳丘上から馬形土製品や埴輪・土器などが出土しています。

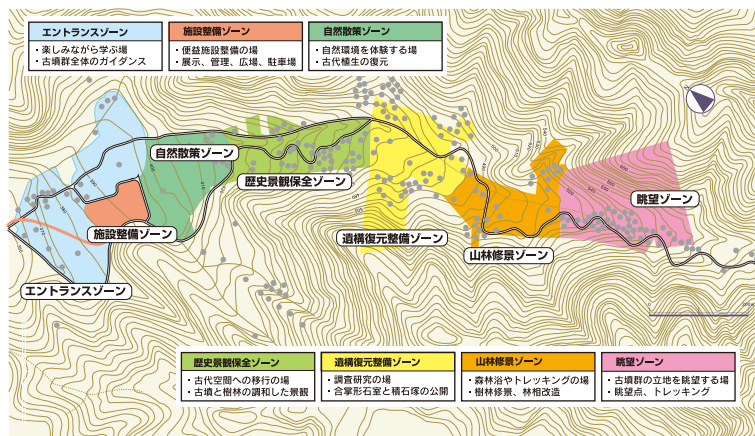
史跡大室古墳群のゾーニング

大室古墳群の史跡指定範囲は16.3haと広大なため、全体を七つのゾーンに区分して順次整備を進めていく計画です。現在は、第1期としてエントランスゾーンと施設整備ゾーンの整備を進めており、来年度からは第2期の遺構復元ゾーンの整備に着手する予定です。

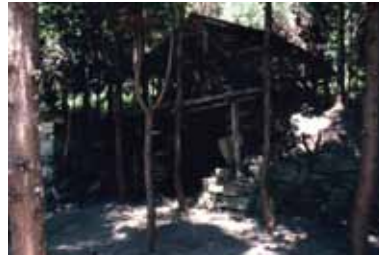
整備前の31号墳

横穴式石室を埋葬施設とする直径約14mの円墳です。石垣に取り込まれるように石室が開口していましたが、上部には屋根が架けられ、墳丘内には沈殿槽がつくられるなど、農作業にともなう後世の改変を大きく受けていました。発掘調査では、大室古墳群では珍しい盛土墳であることが明らかになりました。

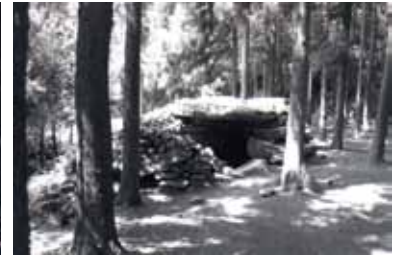
整備前の33号墳

横穴式石室を埋葬施設とする直径約10mの円墳で、石室の東半分が完全に露出していました。発掘調査では、入口部分につくられていた石垣を解体し、埋もれていた石室壁面を検出しました。

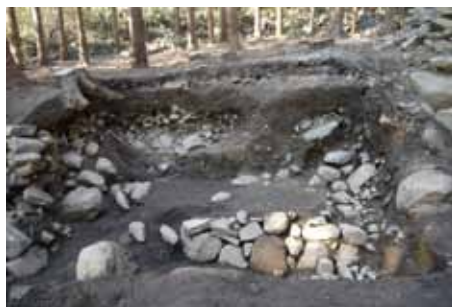
確認された盛土墳丘

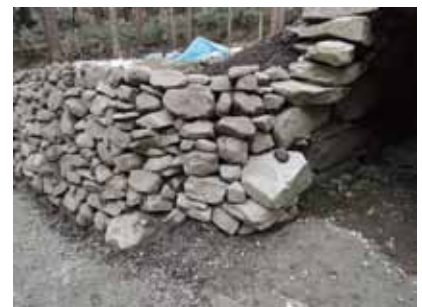
沈殿槽跡地につくられた石垣

整備では、屋根や沈殿槽を撤去し、周辺環境になじむよう新たに石垣をつくりました

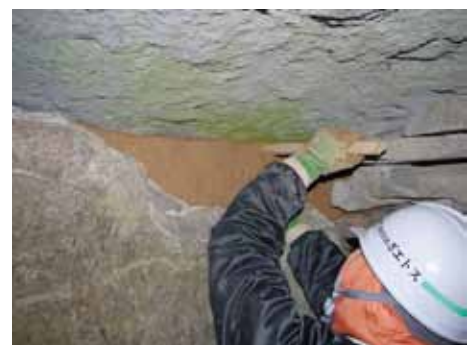
石室修復の様子

石室にはゆがみや亀裂があったため、樹脂や特殊な土ですき間を埋めるとともに、外側からは盛土で補強しました。

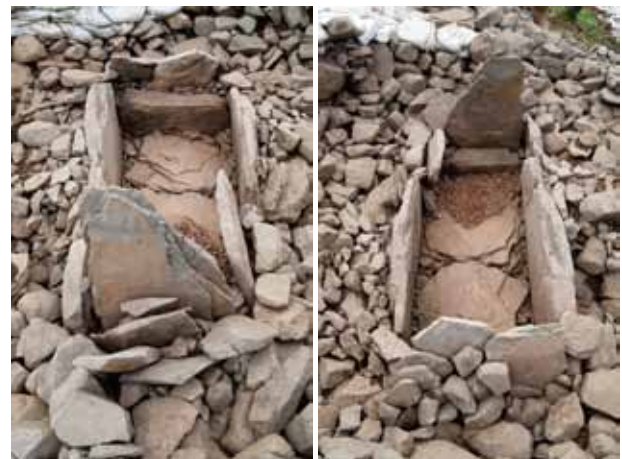
241号墳の合掌形石室（左：南から、右：北から）

見つかった石室は、屋根型の天井石こそ失われていたものの、板石を組み合わせた石棺状の下部構造や三角形の立石など、大室古墳群で見られる合掌形石室の特徴を備えています。

またその一方で、底に敷き詰められた川原石や、ベンガラが天井石から垂れ落ちた痕跡、閉塞（石室の入口をふさぐこと）状況など、これまでの合掌形石室では知られてこなかった新たな情報をもたらしました。

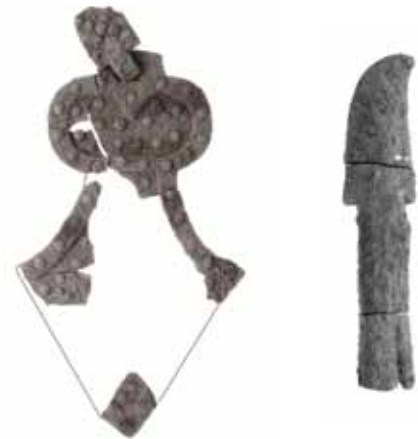
剣菱形杏葉（左）と反刃鏃（右）

石室内からは、けんびしがたぎょうよう 剣菱形杏葉・かんじょううず 環状雲珠・くらかなぐ 鞍金具・つじかなぐ 辻金具・かこ 鉸具などの馬具、ぼぐ 片刃鏃・かたばぞく 反刃鏃などの鉄ぞく 鏃（鉄製の矢じり）、ガラス玉などが出土しました。剣菱形杏葉などの飾馬具は大室古墳群の合掌形石室では初めての出土となります。また、反刃鏃は珍しい鉄鏃形式で、長野県内では初めての出土です。

剣菱形杏葉や反刃鏃は地域の王墓である前方後円墳から出土することが多く、直径14m程度のごく小さな古墳である241号墳からこうした優品が出土していることは、積石塚古墳や合掌形石室の性格を考えるうえで、重要な手がかりとなります。
